## **Poročilo o opravljenem sondiranju fasade na Zvoniku**

Na današnji dan je bilo opravljeno sondiranje fasade zvonika z župljani (12 prostovoljcev).

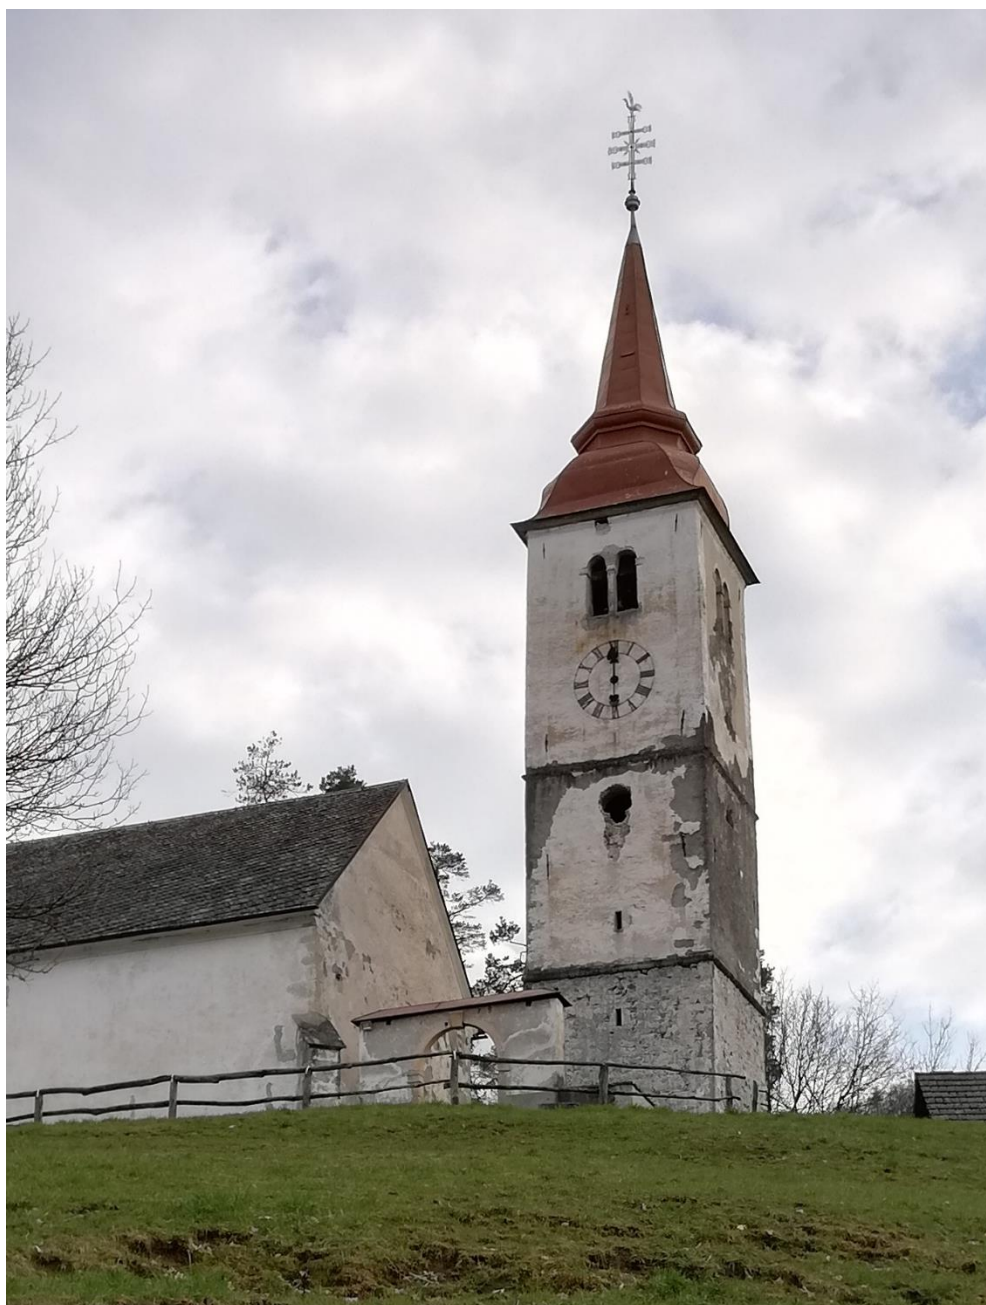
Slika 1: Zvonik po sondiranju fasade in odstranitev strehe med zvonikom in cerkvijo.

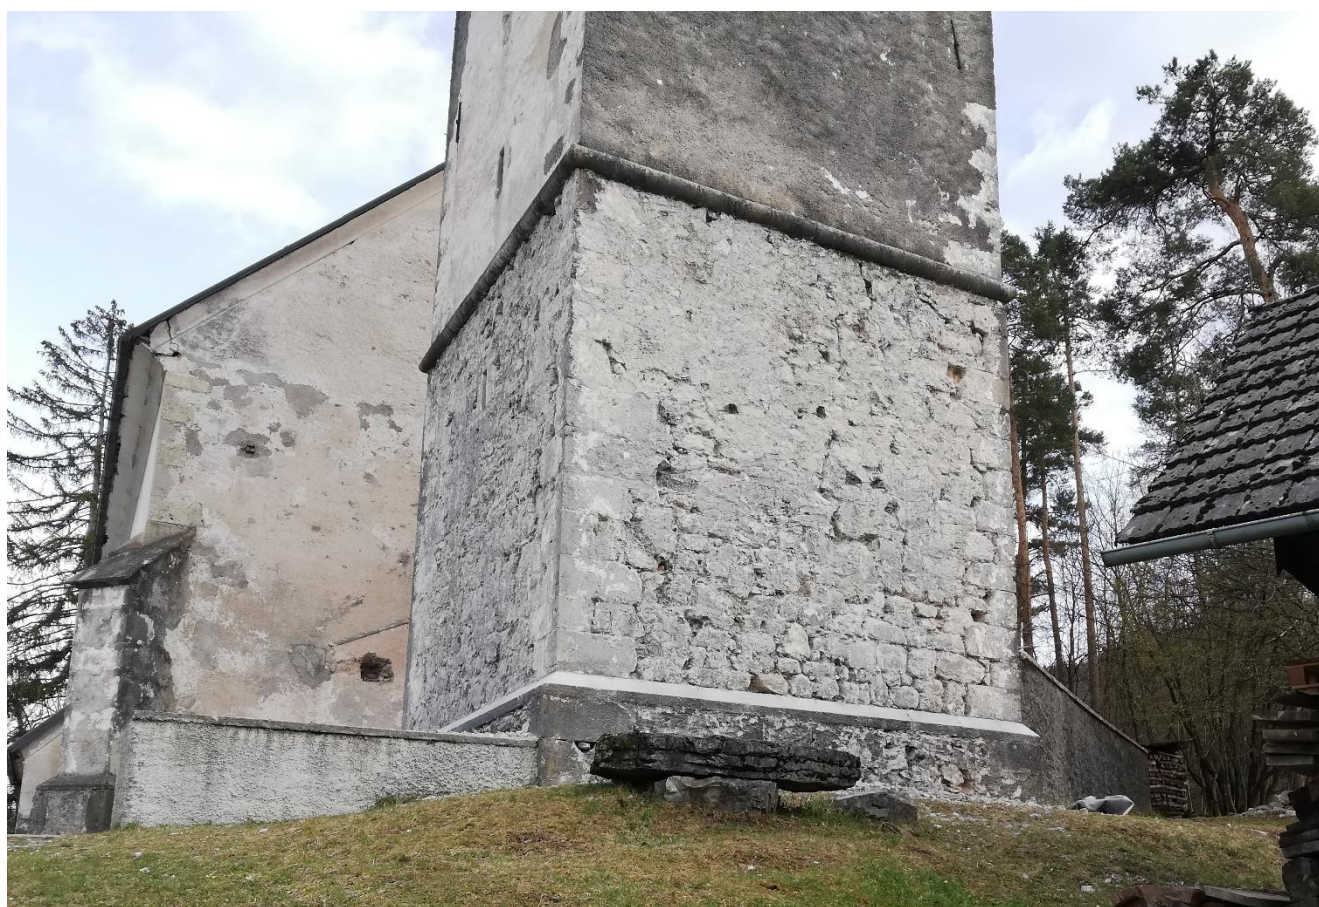
Slika 3: Severna in vzhodna stran zvonika fasada sondirana do prvega kamnitega robu.

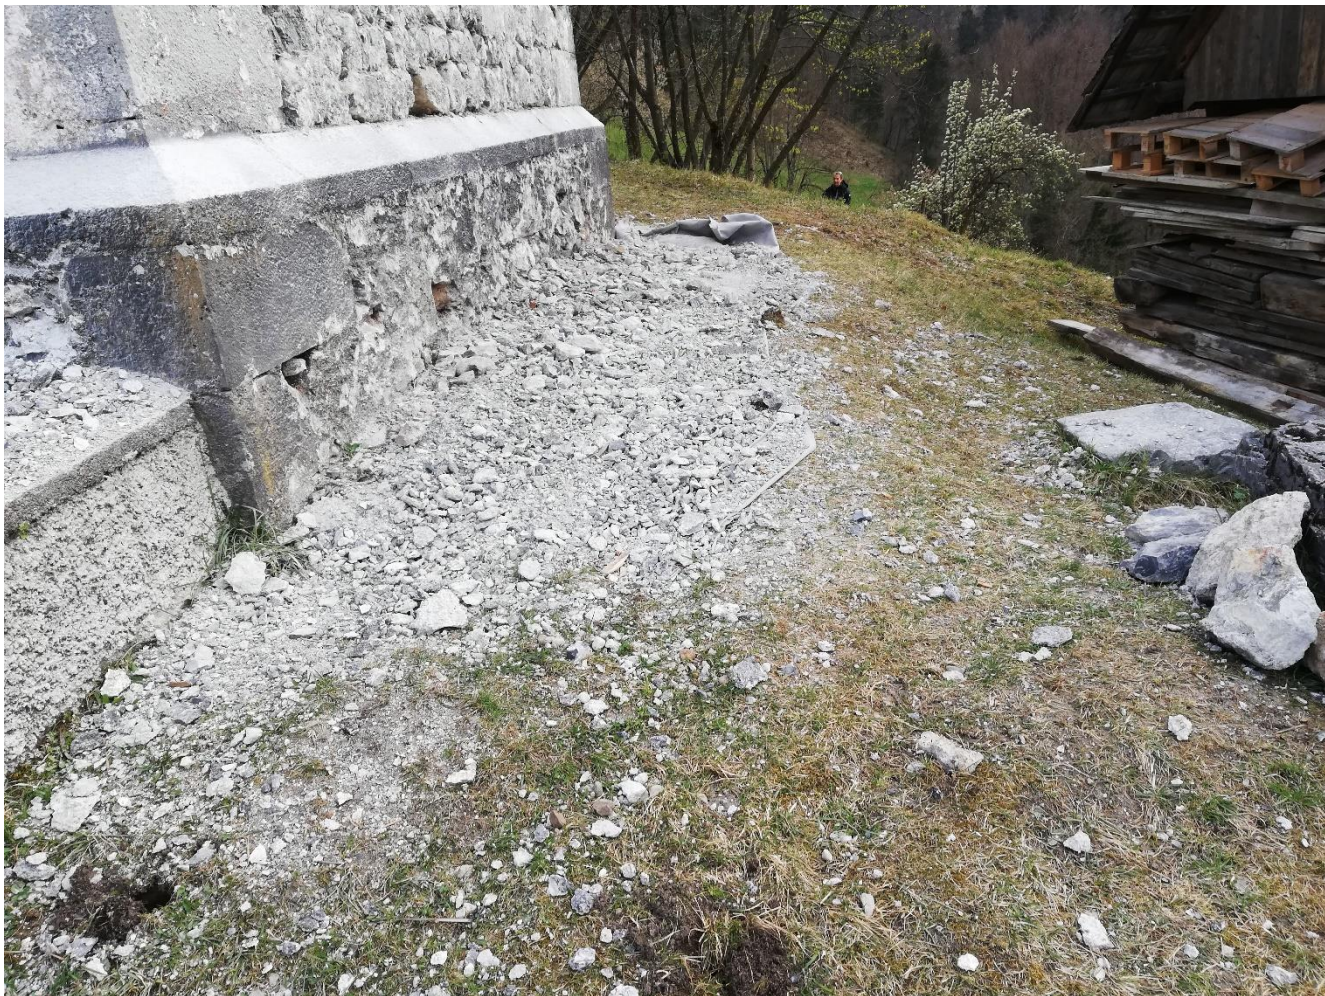
Slika 4: Drenaža zaščiten z filcem in 5 cm nasutjem odstranjene fasade za zaščito filca pred padajočimi kosi.

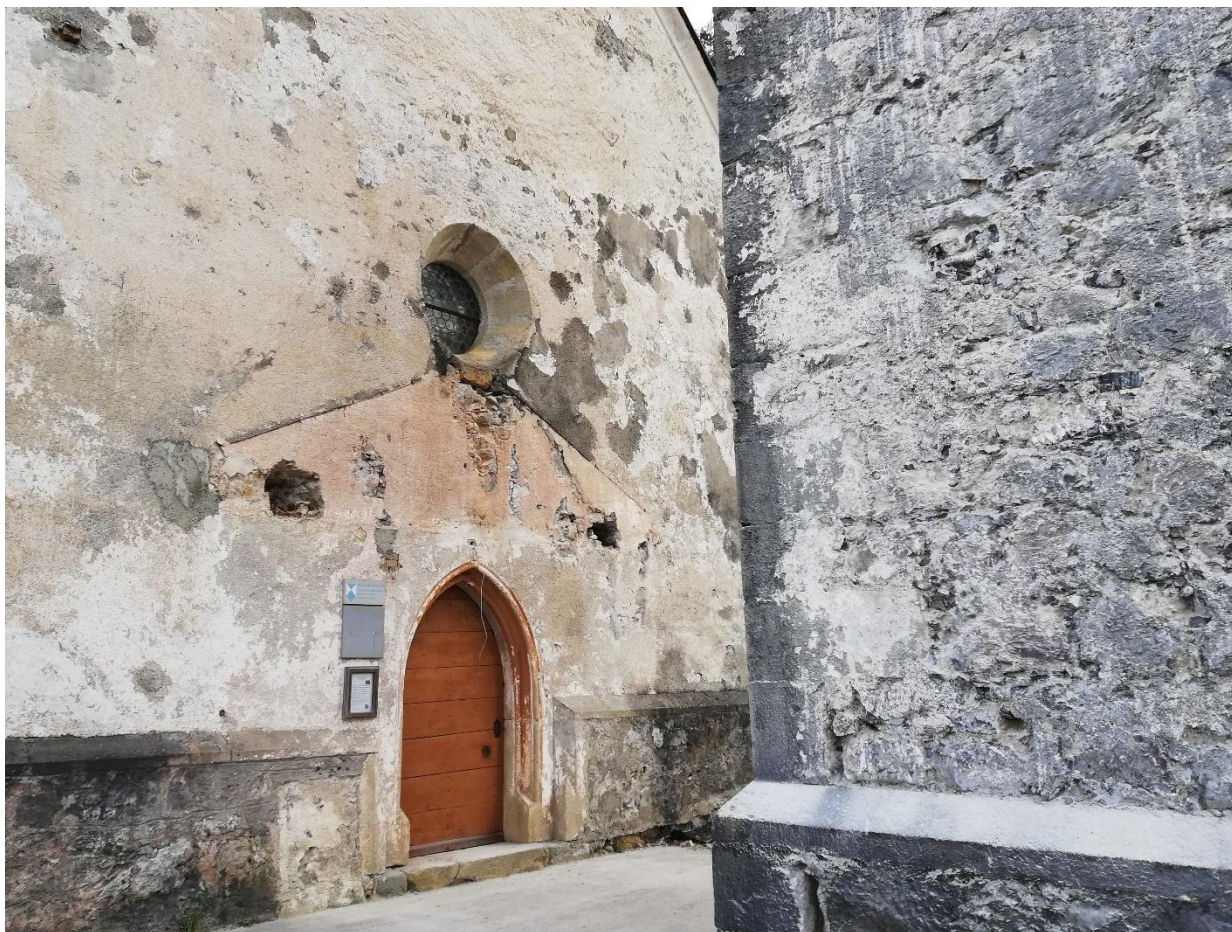
Slika 5: Odstranjena je streha med zvonikom in cerkvijo zato, da se lahko postavi oder okoli zvonika.

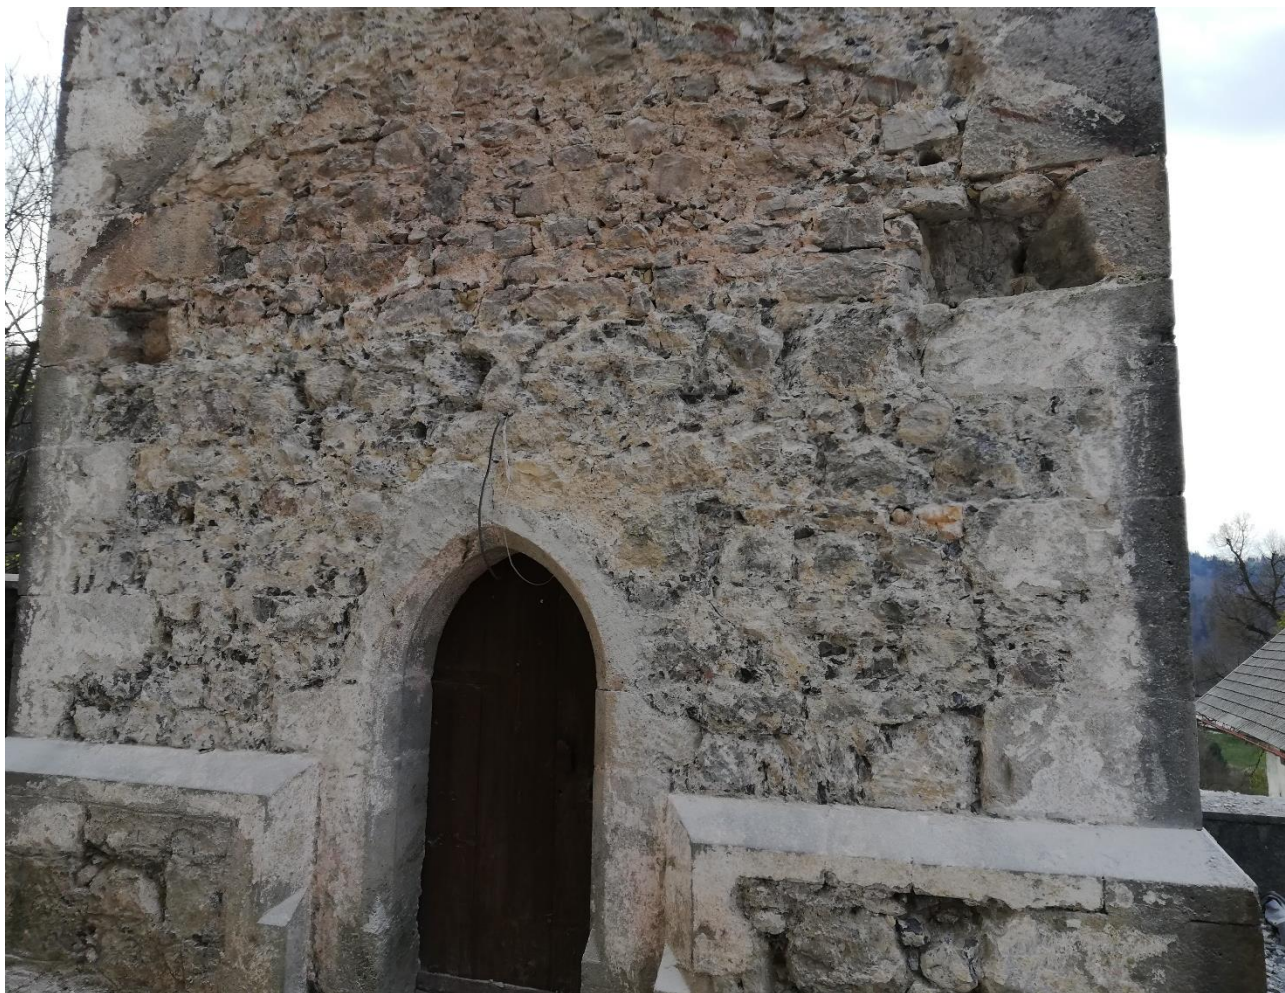
Slika 6: Pogled južno fasado zvonika s sedeži leg za streho.

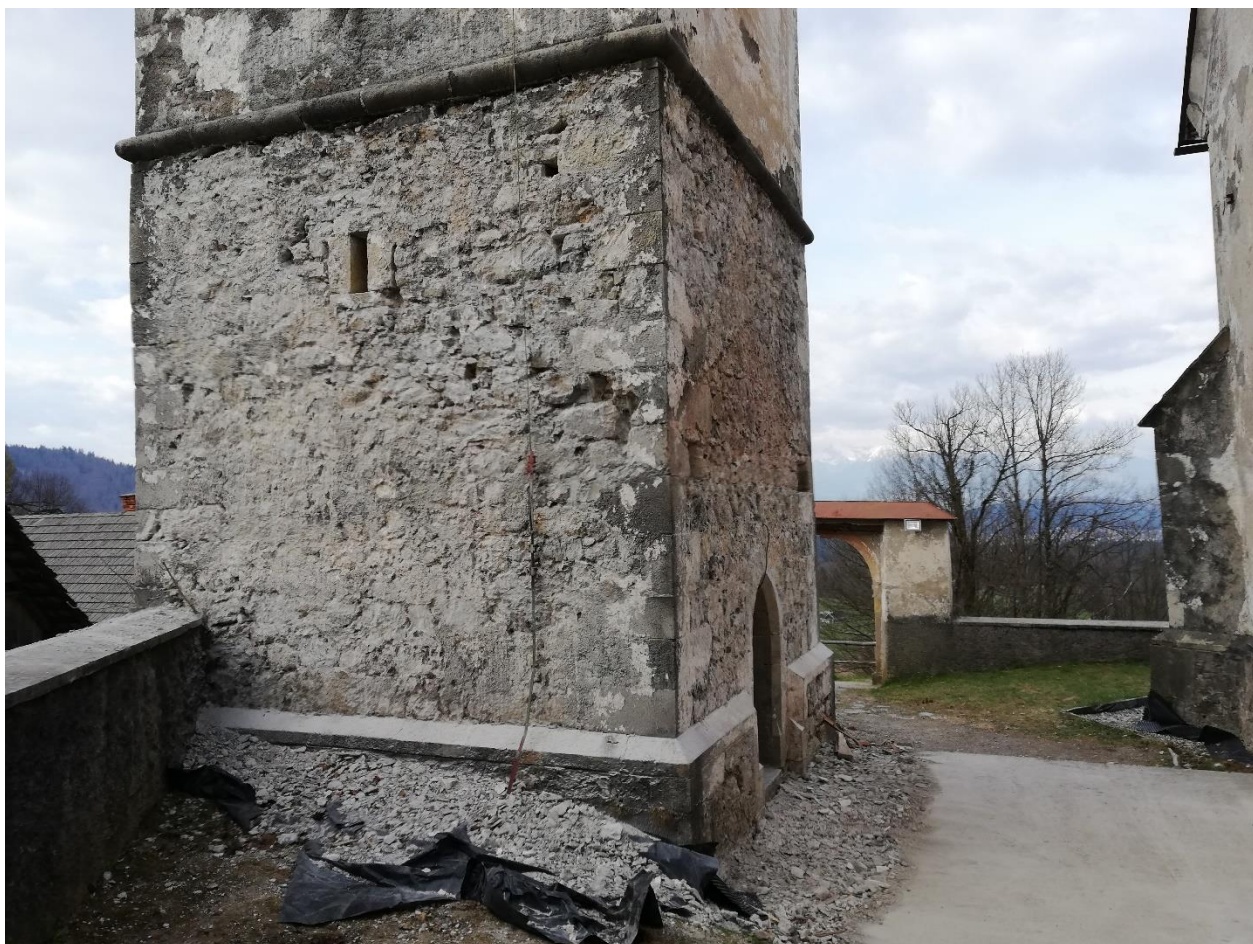
Slika 7: Sondiranje fasade na južni in zahodni strani zvonika s prehodom med zvonikom in cerkvijo po odstranjeni strehi.

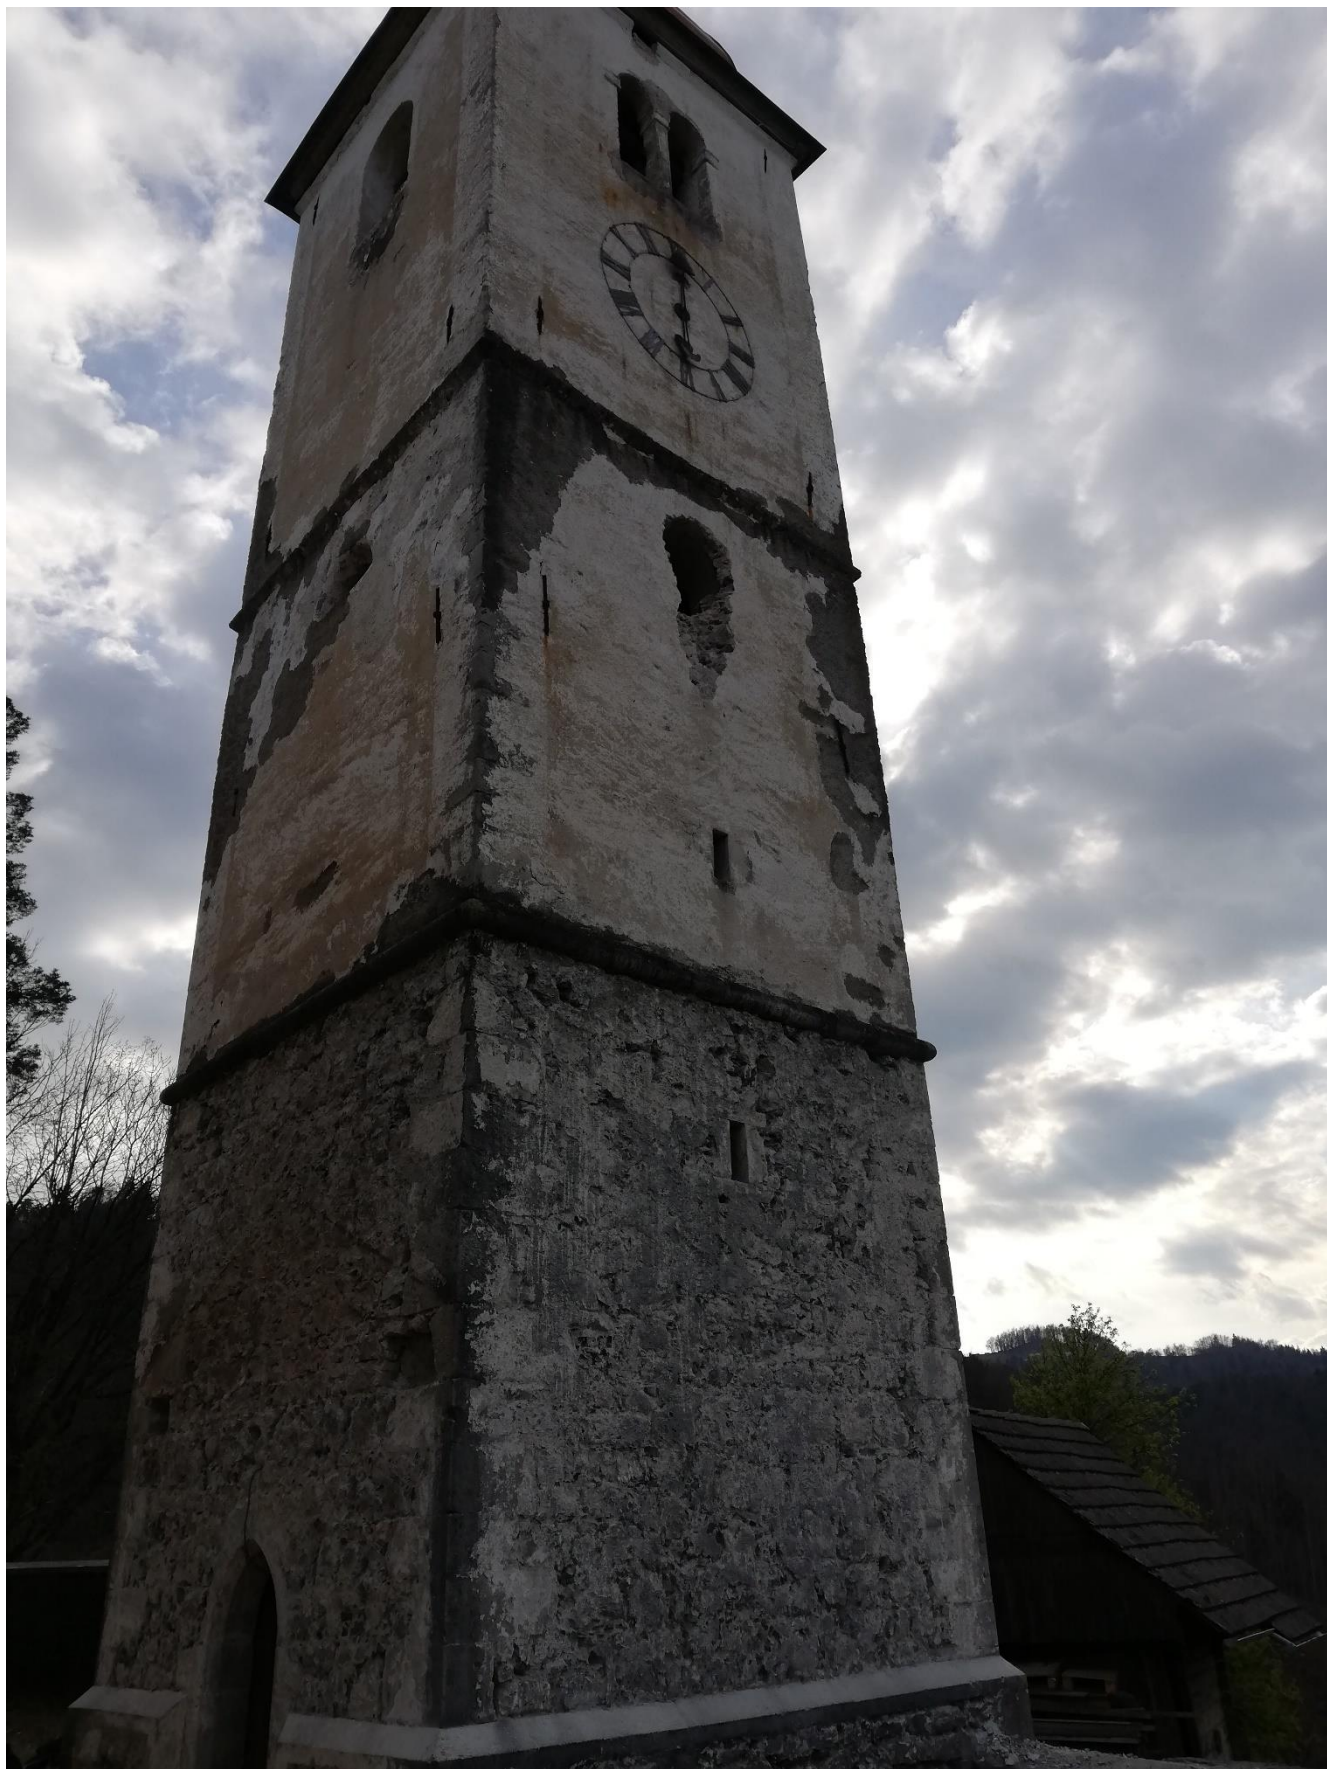
Slika 8: Južna in vzhodna stran zvonika po izvedeni sondaži fasade. Vidni so vogalniki iz kamna in dobro ohranjena zidana struktura kamnitega zidu.

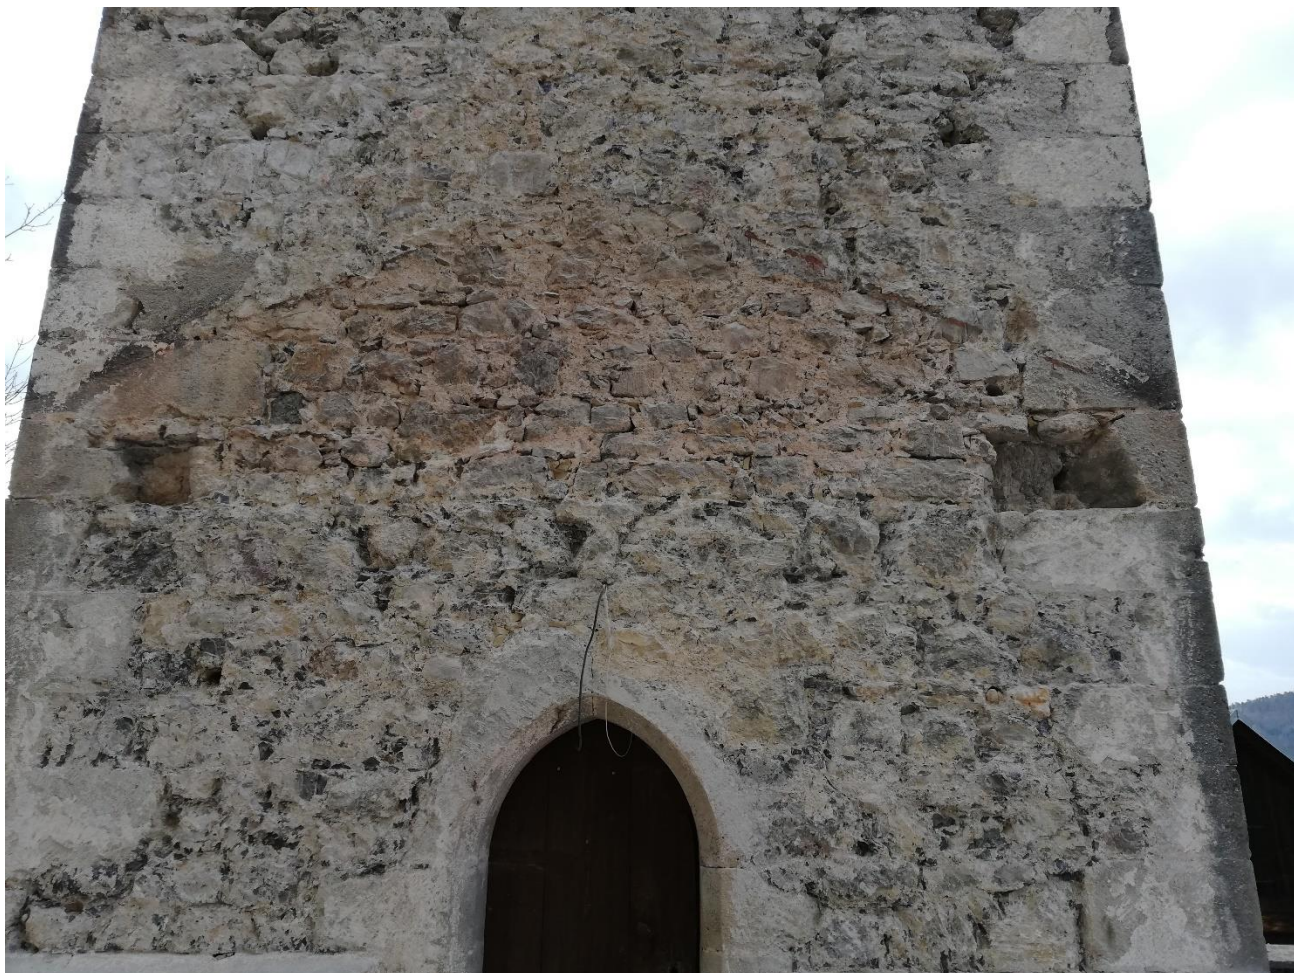
Slika 9: Detajl nastavkov za spodnje lega strehe v zvoniku.

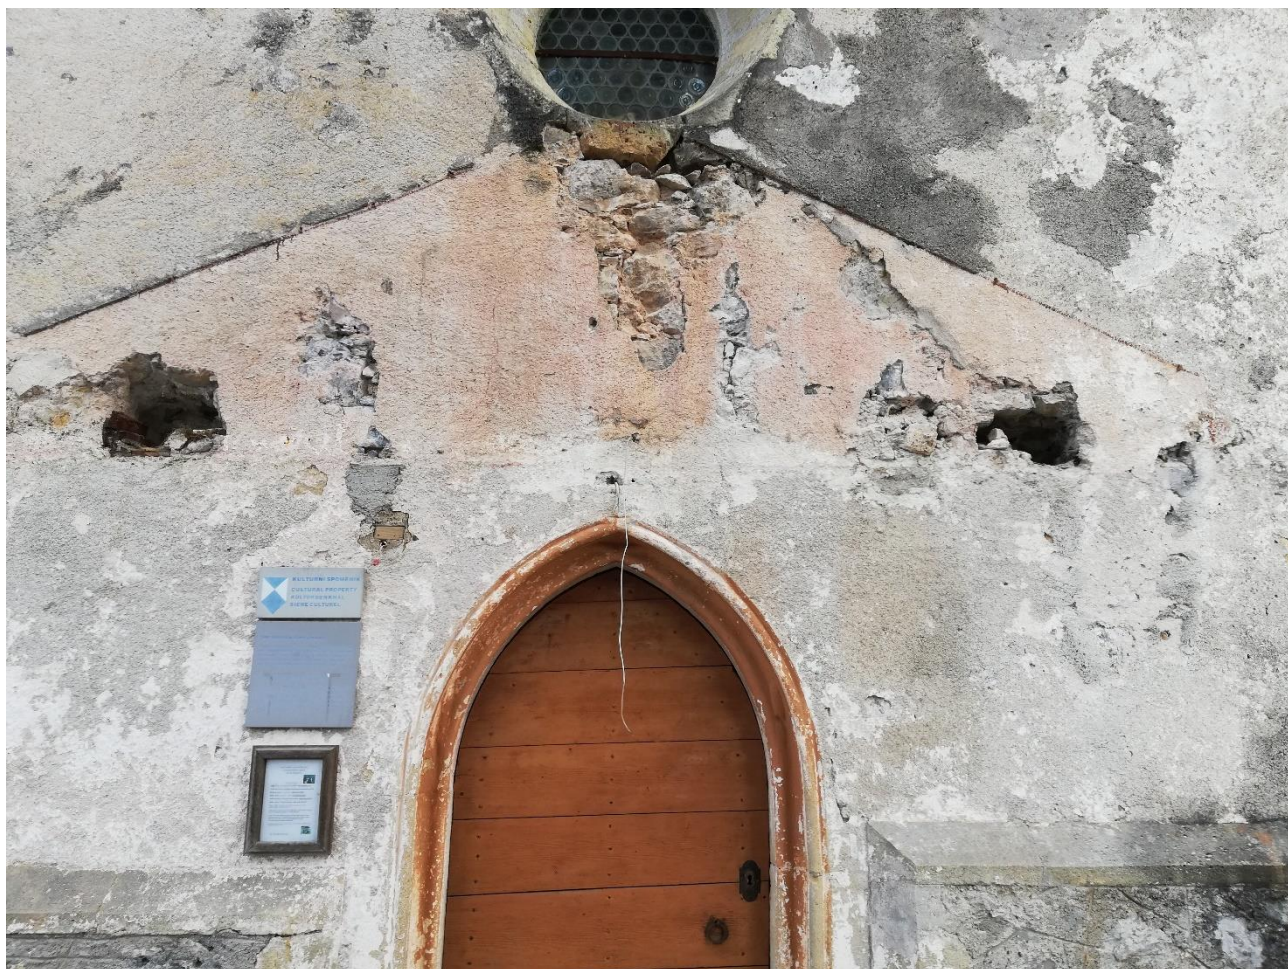
Slika 10: Detajl nastavkov za spodnje lega strehe v zidu cerkve (ladje).

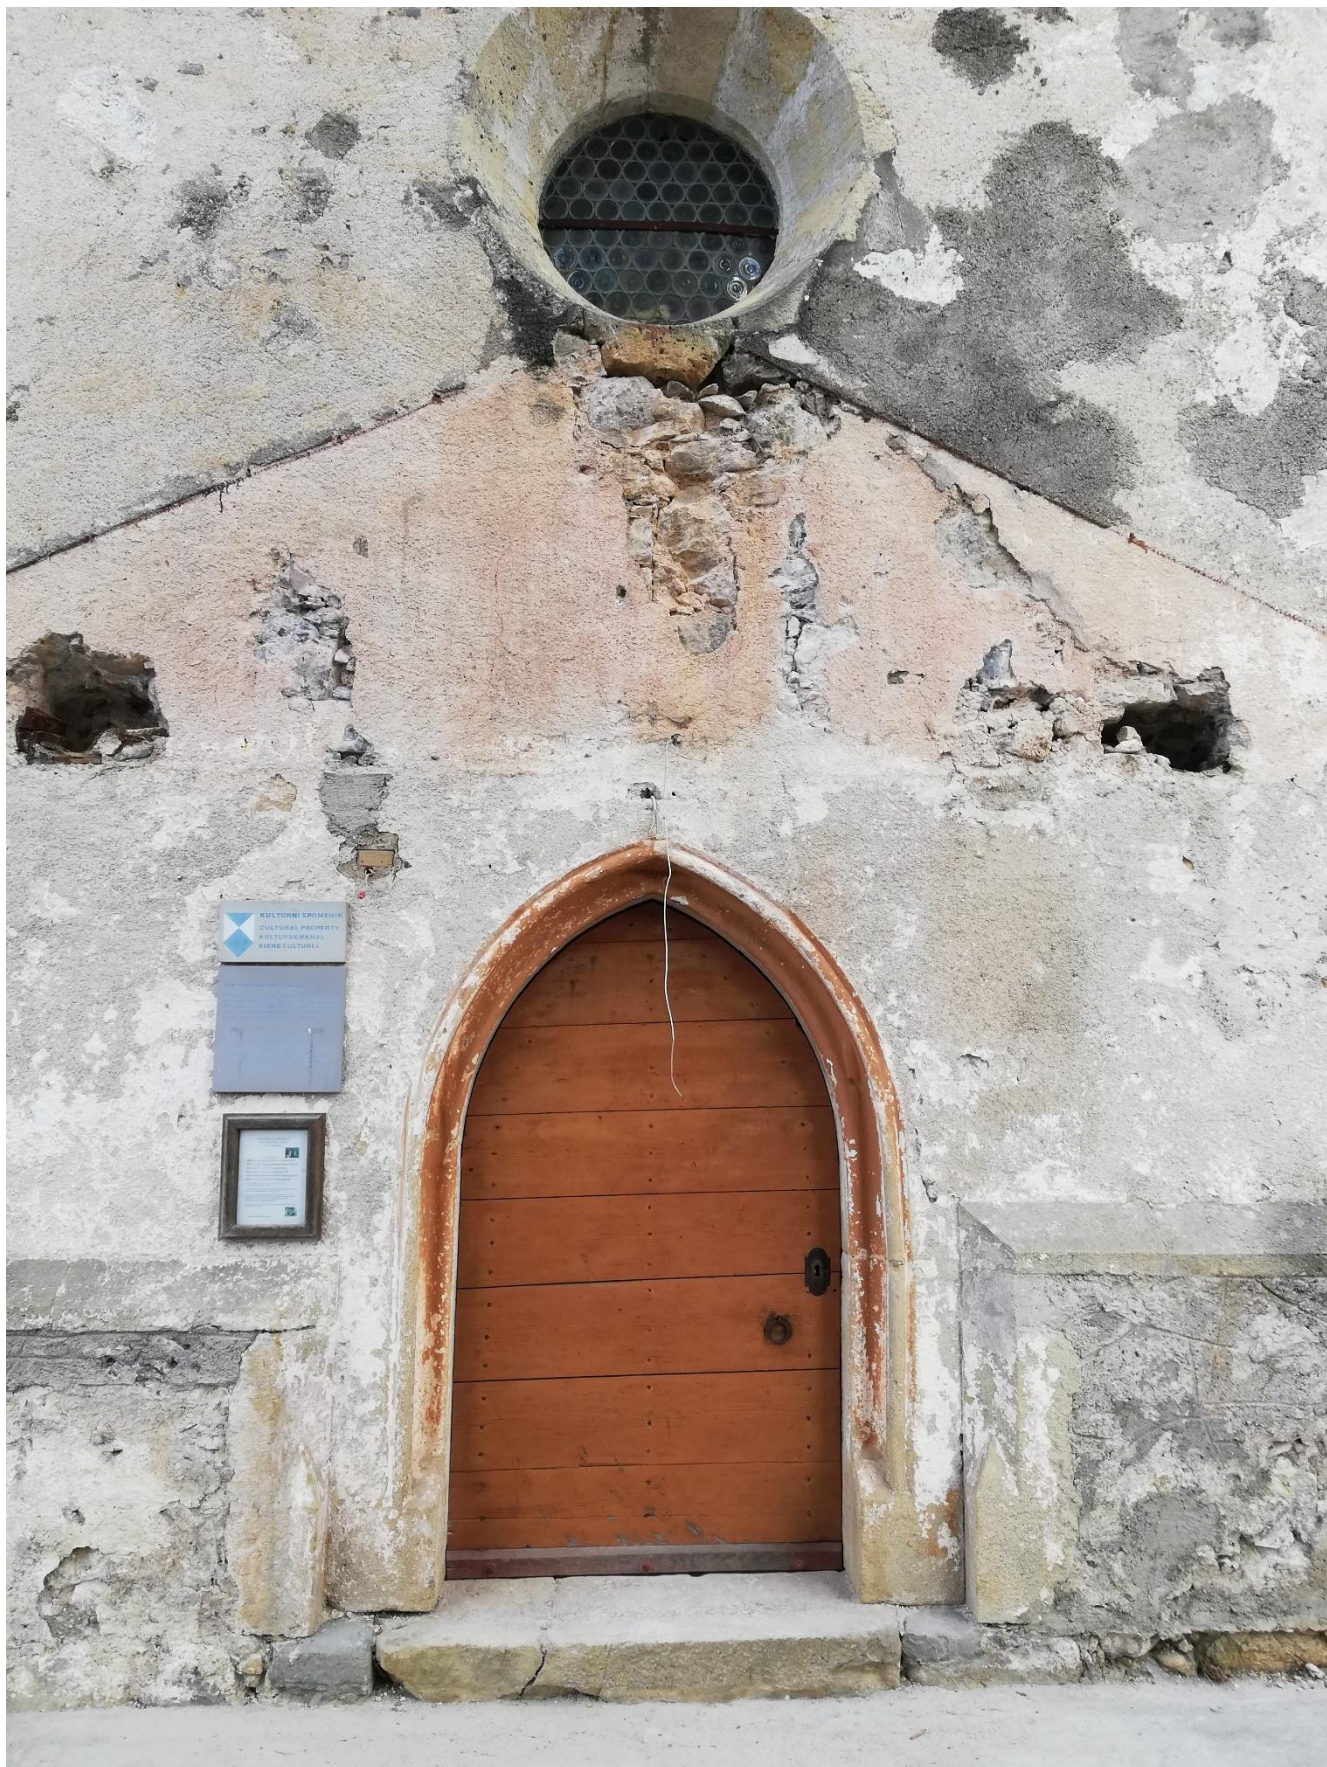
Slika 11: Struktura postavitve spodnjih leg strehe na steni ladje in detajl načete fasade pod oknom, ki je zamakal.
